## BEANTWOORDING SCHRIFTELIJKE VRAGEN (Art. 45 Reglement van Orde)

### Schriftelijke vragen

Bijlage: Foto's wielerbaan Assen

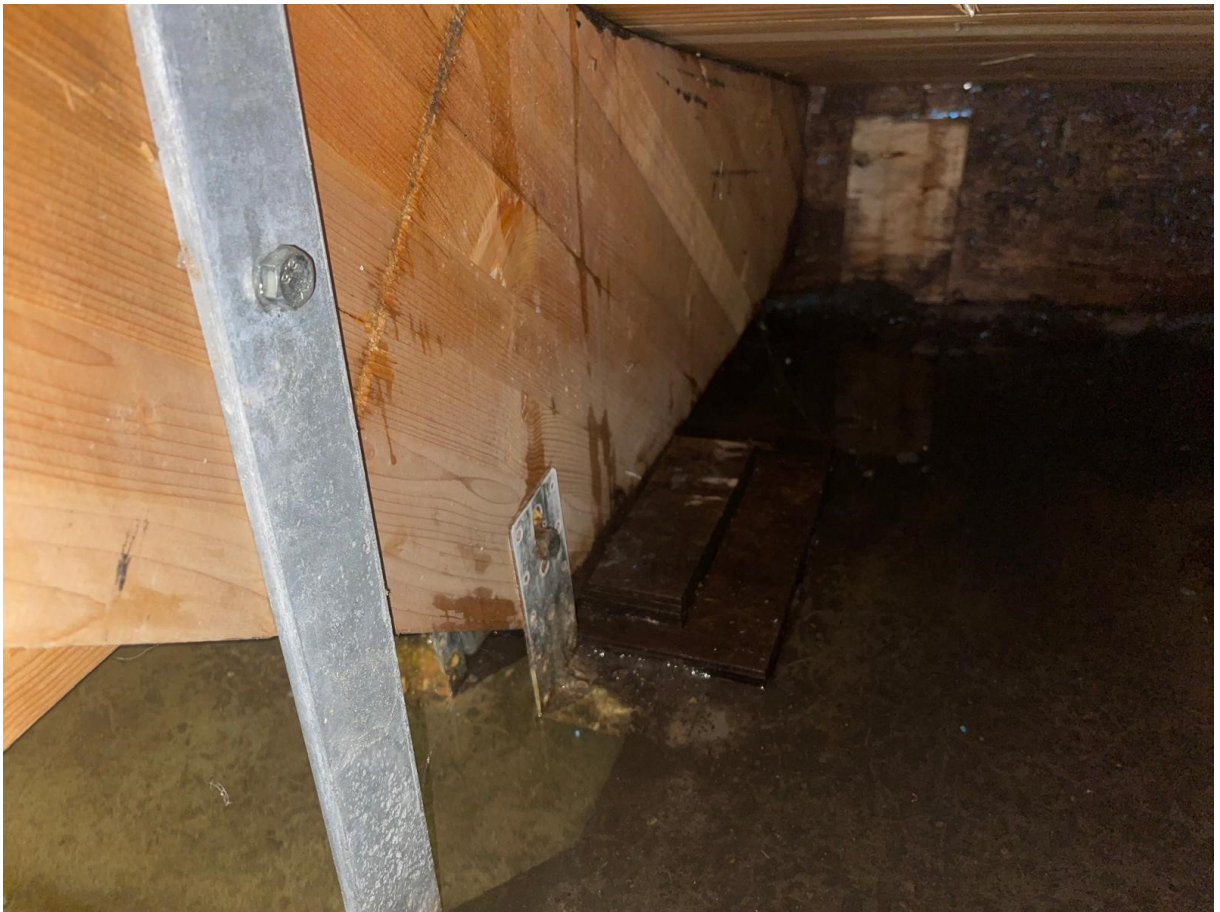
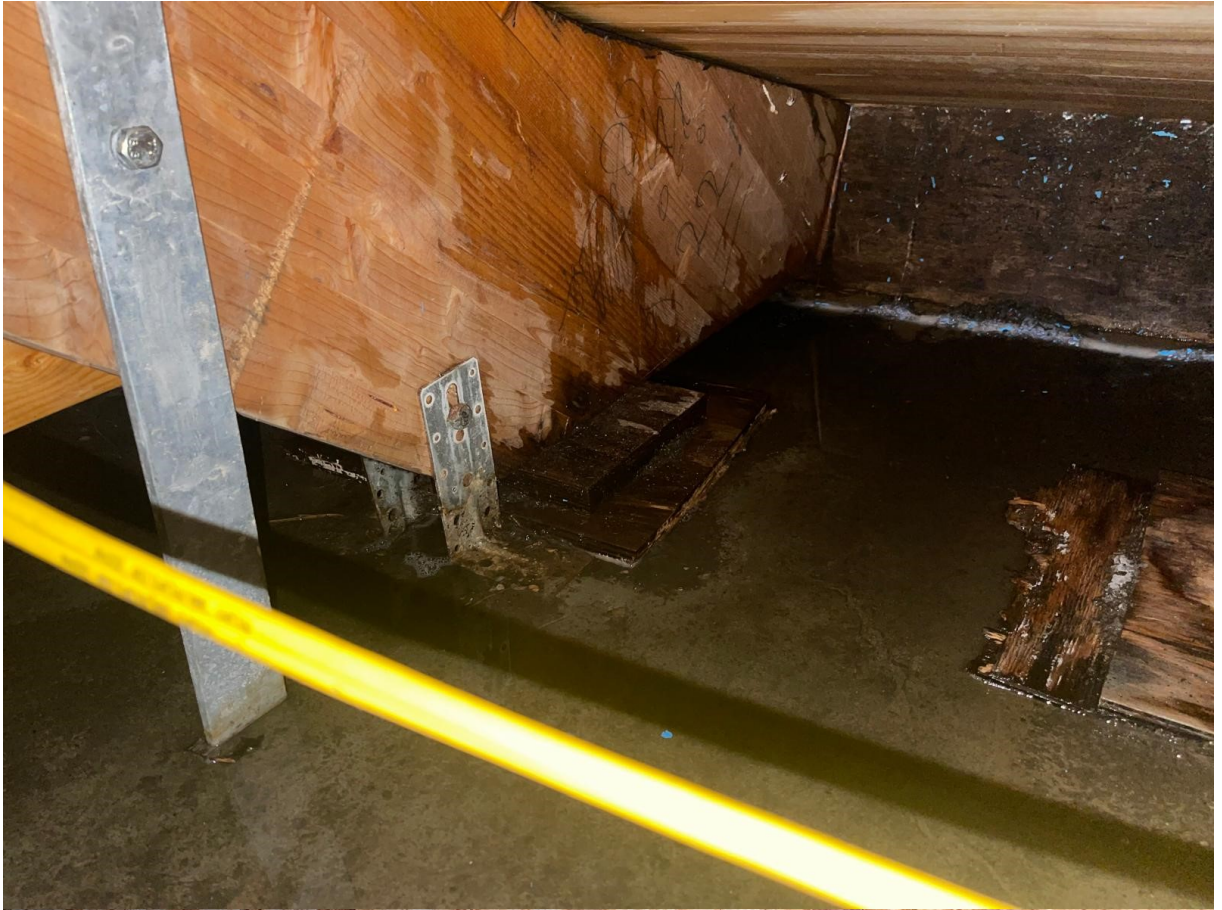
Dit is niet aan de orde. De hoofddraagconstructie is van verduurzaamd hout en deze wordt ondersteund door de gegalvaniseerde staalconstructie. De op de foto zichtbare sterk aangetaste (donkere) delen zijn multiplex stelplaten. Deze hebben geen constructieve functie. Op de foto's is de natte onderkant van de toplaag ook duidelijk zichtbaar. Overkapping zal verdere aantasting vertragen.

Zoals aangegeven in de antwoorden op de vragen 2, 5 en 6 is de hoofddraagconstructie intact. Vooral multiplex-stelplaten en randplaat zijn aangetast. Deze hebben echter geen constructieve functie. Een (nu niet afdoende) maatregel om overtollig vocht naar buiten toe af te voeren, is het in beweging brengen van de luchtkolom met ventilatoren.

Het college is zich terdege bewust van de vochtproblemen onder de wielerbaan. Deze zijn zeker zorgelijk, maar hebben tot nu toe de hoofddraagconstructie niet aangetast. Met een overkapping van de wielerbaan komt daar geen water meer op en zal het niet meer tussen de latten van de toplaag door kunnen sijpelen.

De draagconstructie is op dit moment niet onveilig. Door het overkappen en uitvoeren van regulier onderhoud is vervanging van de draagconstructie niet aan de orde.
