Hoe toegankelijk is Podium Zuidhaege?

Op 12-4-2022 was onze Inspecteur Toegankelijkheid bij u op locatie voor een toegankelijkheidstoets. We willen u hierbij nogmaals van harte bedanken voor de gastvrijheid tijdens deze toets. We hebben de gegevens met zorg verwerkt en delen de tips graag in dit verbetervoorstel.

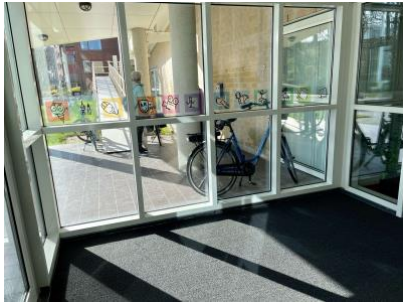
De entree - Automatische entreedeur

1. Er ontbreekt een paneel aan de onderkant van de glazen deur en wand, en deze bevatten geen hoog contrasterende markering of de markering bevindt zich niet op de juiste hoogte.

Hierdoor ontstaat er botsgevaar voor met name slechtziende bezoekers.

Breng over de volledige breedte van het glas een (sticker)paneel van 30cm hoogte vanaf de ondergrond aan OF contrasterende markering op 90-100cm hoogte of op 130-140cm hoogte.

Dit laatste kan ook een vergelijkbare opvallende stickermarkering in eigen huisstijl zijn die zich tenminste op 90-100cm hoogte of op 130-140cm hoogte bevindt en tenminste 50% van de breedte van de glazen wand of deur is.

Indien de markering transparant is, mag deze maximaal 40% transparantie hebben.

Geschikte kleurcombinaties zijn onder andere: wit-zwart, wit-antraciet, geel-blauw, lichtgroen-donkerrood, lichtgroen-zwart. Ongeschikte kleurcombinaties zijn: rood-groen en rood-zwart.

Voor glazen wanden en deuren aan de buitenzijde van een locatie geldt: Vermijd donkere markering zoals zwart en breng de markering aan op de buitenzijde van de wand of deur. Dit voorkomt barsten in het glas.

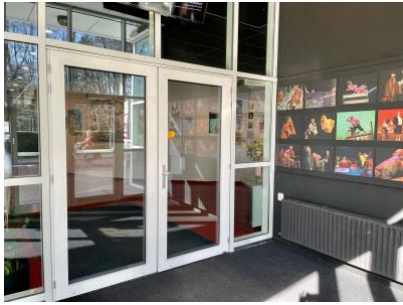
De entree - Automatische tussendeur

2. Er ontbreekt een paneel aan de onderkant van de glazen deur, en deze bevat geen hoog contrasterende markering of de markering bevindt zich niet op de juiste hoogte.

Hierdoor ontstaat er botsgevaar voor met name slechtziende bezoekers.

Breng over de volledige breedte van het glas een (sticker)paneel van 30cm hoogte vanaf de ondergrond aan OF contrasterende markering op 90-100cm hoogte of op 130-140cm hoogte.

Dit laatste kan ook een vergelijkbare opvallende stickermarkering in eigen huisstijl zijn die zich tenminste op 90-100cm hoogte of op 130-140cm hoogte bevindt en tenminste 50% van de breedte van de glazen wand of deur is.

Indien de markering transparant is, mag deze maximaal 40% transparantie hebben.

Geschikte kleurcombinaties zijn onder andere: wit-zwart, wit-antraciet, geel-blauw, lichtgroen-donkerrood, lichtgroen-zwart. Ongeschikte kleurcombinaties zijn: rood-groen en rood-zwart.

Voor glazen wanden en deuren aan de buitenzijde van een locatie geldt: Vermijd donkere markering zoals zwart en breng de markering aan op de buitenzijde van de wand of deur. Dit voorkomt barsten in het glas.

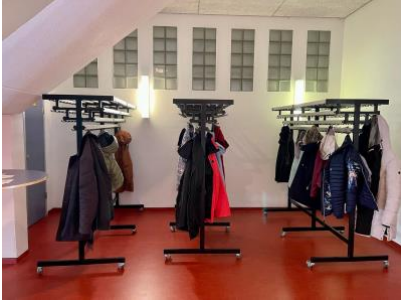
De garderobe met kledinghaakjes - Garderobe

3. De kledinghaakjes bevinden zich op 141cm hoogte.

Hierdoor zijn de kledinghaakjes niet/lastig te gebruiken voor bezoekers met een rolstoel.

Zorg dat er ten minste twee kledinghaken zijn op 70-135cm hoogte.

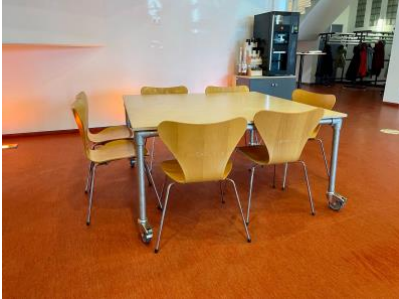
De foyer - Ruimte

4. De tafel heeft een 63cm vrij onderrijdbare hoogte.

Hierdoor kunnen bezoekers met een rolstoel niet optimaal gebruik maken van de tafel.

Zorg ervoor dat 5% (minimaal één) van de tafels voldoet aan de volgende eis: vrij onderrijdbaar met 68cm vrije hoogte, 70cm vrije breedte en 35cm diepte (voor een persoon met rolstoel).

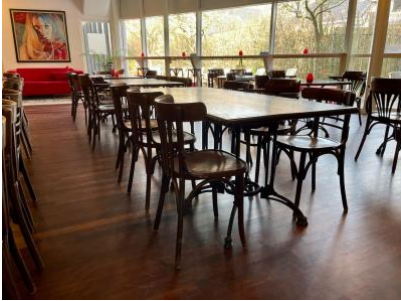
Het restaurant - Meest toegankelijke tafel

5. De tafel heeft een 10cm vrij inrijdbare diepte.

Hierdoor kunnen bezoekers met een rolstoel niet optimaal gebruik maken van de tafel.

Zorg ervoor dat 5% (minimaal één) van de tafels voldoet aan de volgende eis: vrij onderrijdbaar met 68cm vrije hoogte, 70cm vrije breedte en 35cm diepte (voor een persoon met rolstoel).

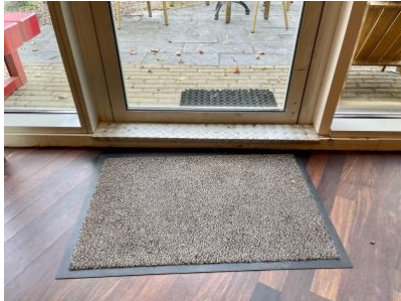
Het terras - Drempel

6. Er bevindt zich een hoogteverschil van 7cm hoog.

Hierdoor kunnen bezoekers met een scootmobiel, rolstoel of rollator de route lastig of niet overbruggen.

Verhoog de vloer of bestrating (of indien dat niet mogelijk is zorg voor een drempelhulp) zodat er geen hoogteverschil meer is (of maximaal 3cm). Realiseer een stabiele, nagelvaste hellingbaan met anti-slip, die 300kg kan dragen en een stijgingspercentage heeft van maximaal 24%. De hellingbaan moet over de gehele lengte een vrije breedte hebben van minimaal 90cm. Indien het hoogteverschil zich bij een deur bevindt, dan is de vrije doorgangsbreedte van de hellingbaan of drempelhulp tenminste gelijk aan de vrije doorgangsbreedte van de deur.

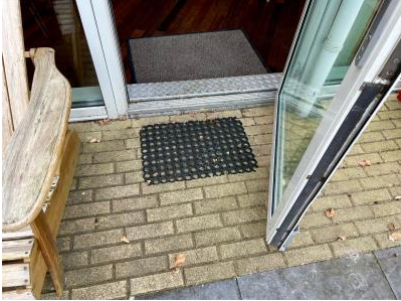
Het terras - Handmatige buitendeur

7. Er bevindt zich een kokosmat of rubber(ring)mat.

Hierdoor kunnen bezoekers met een scootmobiel, rolstoel of rollator de route lastig gebruiken.

Verwijder de rubber(ring)mat.

NB. indien de mat wordt verwijderd mag er geen hoogteverschil van meer dan 3cm ontstaan. Zorg er bijvoorbeeld voor dat de verlaging in de vloer of bestrating afgedekt wordt.

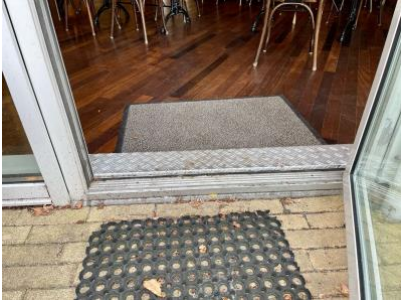
Het terras - Drempel

8. Er bevindt zich een hoogteverschil van 8cm hoog.

Hierdoor kunnen bezoekers met een scootmobiel, rolstoel of rollator de route lastig of niet overbruggen.

Verhoog de vloer of bestrating (of indien dat niet mogelijk is zorg voor een drempelhulp) zodat er geen hoogteverschil meer is (of maximaal 3cm). Realiseer een stabiele, nagelvaste hellingbaan met anti-slip, die 300kg kan dragen en een stijgingspercentage heeft van maximaal 24%. De hellingbaan moet over de gehele lengte een vrije breedte hebben van minimaal 90cm. Indien het hoogteverschil zich bij een deur bevindt, dan is de vrije doorgangsbreedte van de hellingbaan of drempelhulp tenminste gelijk aan de vrije doorgangsbreedte van de deur.

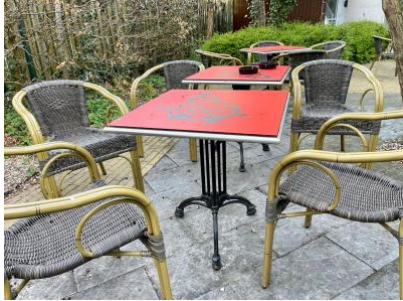
Het terras - Meest toegankelijke tafel

9. De tafel heeft een 7cm vrij inrijdbare diepte.

Hierdoor kunnen bezoekers met een rolstoel niet optimaal gebruik maken van de tafel.

Zorg ervoor dat 5% (minimaal één) van de tafels voldoet aan de volgende eis: vrij onderrijdbaar met 68cm vrije hoogte, 70cm vrije breedte en 35cm diepte (voor een persoon met rolstoel).

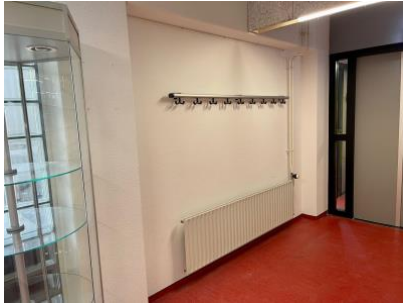
De garderobe bij het beeldhouwlokaal nr 0.27 en 0.23 - Garderobe

10. De kledinghaakjes bevinden zich op 156cm hoogte.

Hierdoor zijn de kledinghaakjes niet/lastig te gebruiken voor bezoekers met een rolstoel.

Zorg dat er ten minste twee kledinghaken zijn op 70-135cm hoogte.

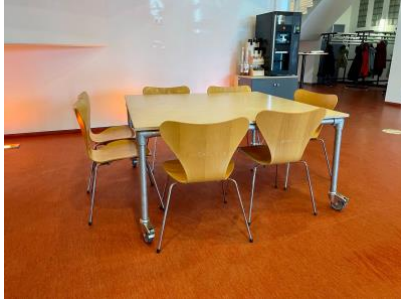
De foyer - Ruimte

11. De tafel heeft een 63cm vrij onderrijdbare hoogte.

Hierdoor kunnen bezoekers met een rolstoel niet optimaal gebruik maken van de tafel.

Zorg ervoor dat 5% (minimaal één) van de tafels voldoet aan de volgende eis: vrij onderrijdbaar met 70cm vrije hoogte, 70cm vrije breedte en 35cm diepte (voor een persoon met rolstoel).

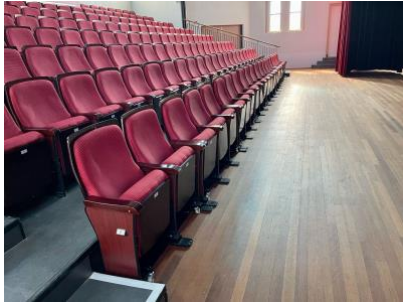
De theaterzaal de schalm - Rolstoelplaats

14. Er ontbreekt een bordje met tekst en/of rolstoelsymbool bij de rolstoelplaats.

Hierdoor is het onduidelijk dat de plaats(en) gereserveerd zijn voor bezoekers met een rolstoel.

Zorg ervoor dat de rolstoelplaats(en) duidelijk herkenbaar is (zijn) met een bordje met tekst en/of een rolstoelsymbool. Dit is niet van toepassing als er sprake is van vaste plaatsen die gereserveerd kunnen worden in de ticketverkoop. Het is ook niet van toepassing als er assistentie aanwezig is om (indien gewenst) iemand te begeleiden naar de rolstoelplaats.

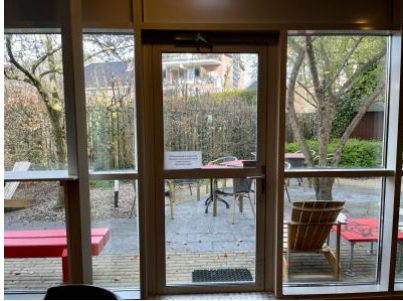
17. De deur opent met 7kg trek-/duwkracht.

Hierdoor kunnen bezoekers met een scootmobiel, rolstoel, rollator en bezoekers met beperkte arm-/handfunctie de deur niet zelfstandig openen.

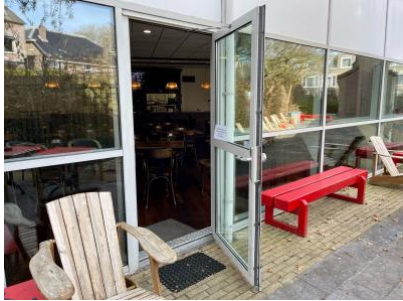
19. De vrije doorgangshoogte van de deur is 203cm.

Hierdoor is de deur niet integraal toegankelijk voor lange bezoekers.

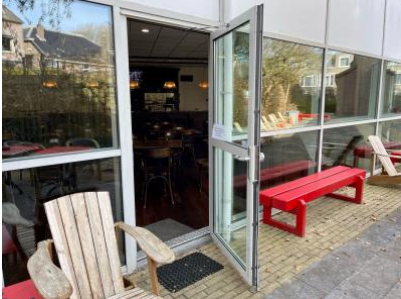
Het terras - Handmatige buitendeur

20. De deur heeft, door de aanwezige deurdranger, een vrije doorgangsbreedte van 82cm.

Hierdoor kunnen bezoekers met een scootmobiel, rolstoel of rollator lastig of niet door de deur.

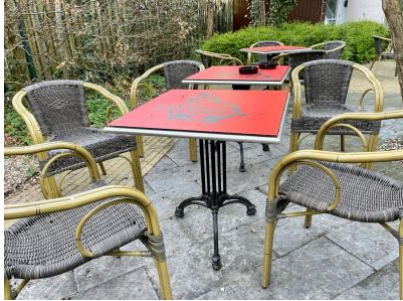
22. De tafel heeft een 7cm vrij inrijdbare diepte.

Hierdoor kunnen bezoekers met een rolstoel niet optimaal gebruik maken van de tafel.

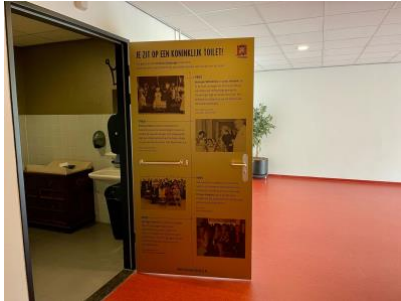
Rolstoelvriendelijk toilet

23. De beugel bevindt zich niet over de gehele breedte van de deur.

Hierdoor kunnen rolstoelers moeilijk de deur achter zich dichttrekken.

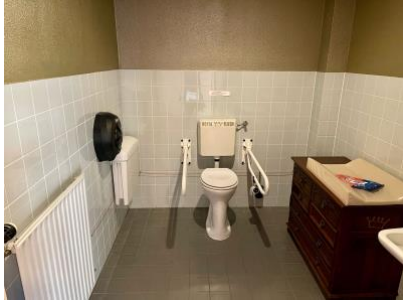
24. Er bevindt zich een obstakel (kastje) in de transferruimte naast de closetpot.

Hierdoor kunnen niet alle bezoekers met een rolstoel een zijwaartse transfer maken.

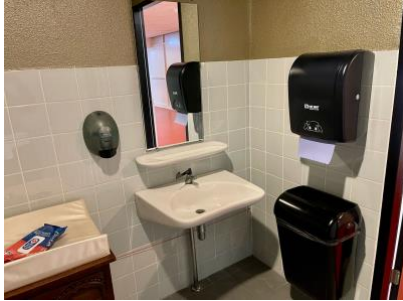
25. De wastafel is tot 65cm hoogte vrij onderrijdbaar.

Hierdoor kunnen bezoekers met een rolstoel niet optimaal gebruik maken van de wastafel.

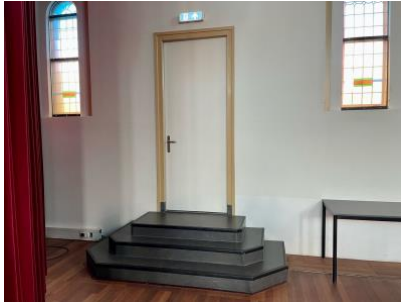
26. Er bevindt zich een hoogteverschil van 26-50cm hoog.

Hierdoor kunnen bezoekers met een scootmobiel, rolstoel of rollator de nooduitgang lastig of niet gebruiken.

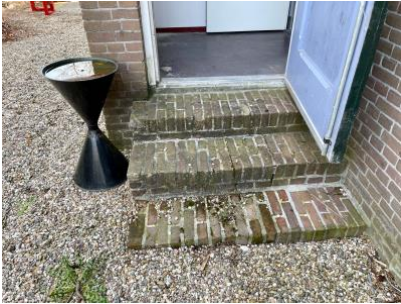
27. Er bevindt zich een hoogteverschil van 54cm hoog.

Hierdoor kunnen bezoekers met een scootmobiel, rolstoel of rollator de nooduitgang lastig of niet gebruiken.

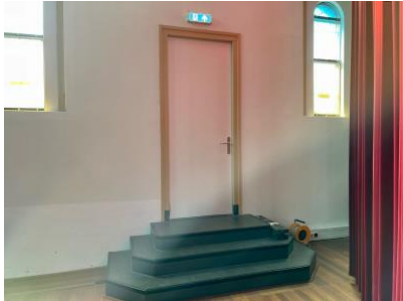
28. Er bevindt zich een hoogteverschil van 26-50cm hoog.

Hierdoor kunnen bezoekers met een scootmobiel, rolstoel of rollator de nooduitgang lastig of niet gebruiken.

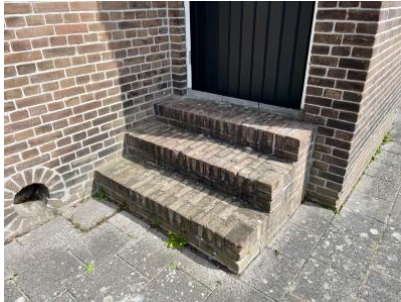
29. Er bevindt zich een hoogteverschil van 55cm hoog.

Hierdoor kunnen bezoekers met een scootmobiel, rolstoel of rollator de nooduitgang lastig of niet gebruiken.

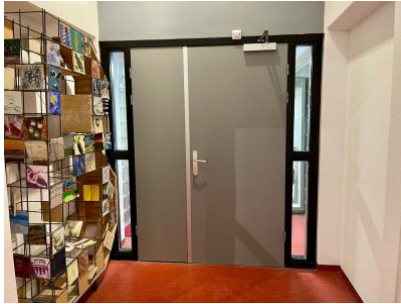
30. De deur opent met 6kg.

Hierdoor kunnen bezoekers met een scootmobiel, rolstoel, rollator en bezoekers met beperkte arm-/handfunctie de deur niet zelfstandig openen.

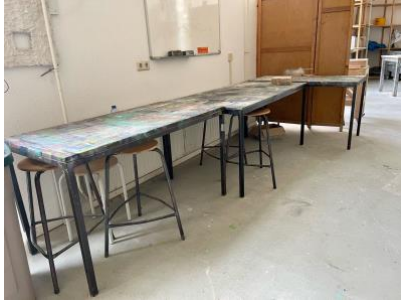
De vrijetijdszaal beeldhouwen nr 0.27 - Ruimte

31. Er zijn onvoldoende stoelen met rug- en armleuningen.

Hierdoor hebben bezoekers die slecht ter been zijn onvoldoende steun bij het zitten en opstaan.

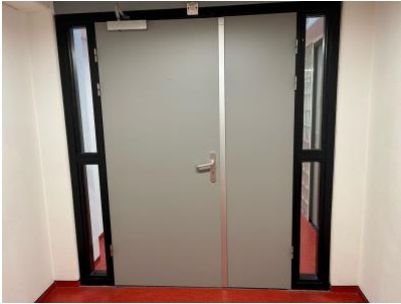
32. De deur opent met 7kg.

Hierdoor kunnen bezoekers met een scootmobiel, rolstoel, rollator en bezoekers met beperkte arm-/handfunctie de deur niet zelfstandig openen.

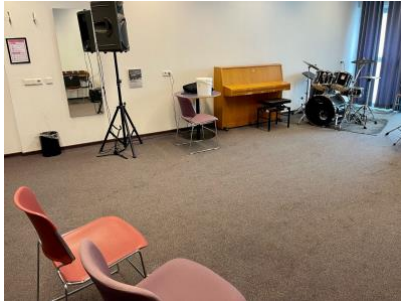
De vrijetijdszaal popstudio nr 0.03 - Ruimte

33. Er zijn onvoldoende stoelen met rug- en armleuningen.

Hierdoor hebben bezoekers die slecht ter been zijn onvoldoende steun bij het zitten en opstaan.

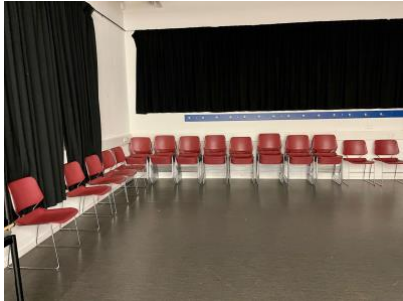
34. Er zijn onvoldoende stoelen met rug- en armleuningen.

Hierdoor hebben bezoekers die slecht ter been zijn onvoldoende steun bij het zitten en opstaan.

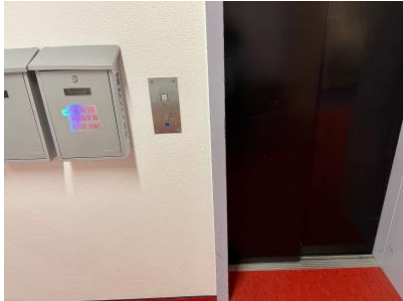
35. Er ontbreekt reliëf op het oproeppaneel.

Hierdoor kunnen bezoekers met een visuele beperking geen gebruik maken van het oproeppaneel.

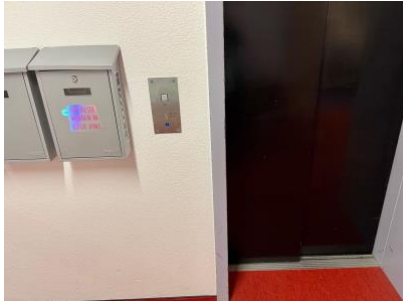
36. Er ontbreekt een evacuatiestoel/-matras.

Hierdoor kunnen bezoekers met een rolstoel niet veilig vluchten bij calamiteiten.

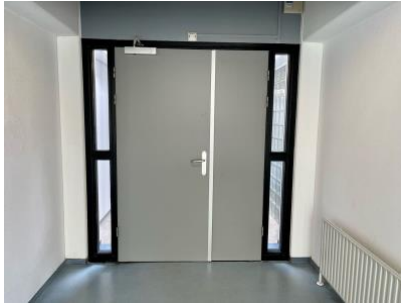
37. De deur opent met 6kg.

Hierdoor kunnen bezoekers met een scootmobiel, rolstoel, rollator en bezoekers met beperkte arm-/handfunctie de deur niet zelfstandig openen.

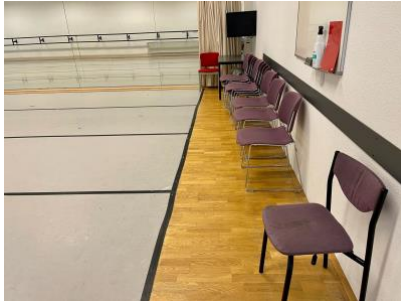
De vrijetijdszaal dansstudio 1.07 - Ruimte

38. Er zijn onvoldoende stoelen met rug- en armleuningen.

Hierdoor hebben bezoekers die slecht ter been zijn onvoldoende steun bij het zitten en opstaan.

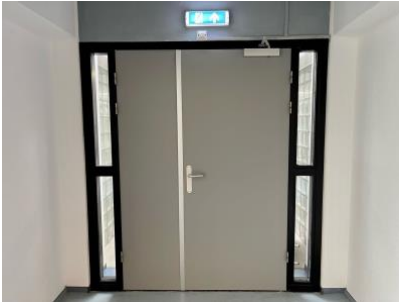
De vrijetijdszaal teken- en schilderlokaal 1.20 - Handmatige tussendeur

39. De deur opent met 5kg.

Hierdoor kunnen bezoekers met een scootmobiel, rolstoel, rollator en bezoekers met beperkte arm-/handfunctie de deur niet zelfstandig openen.

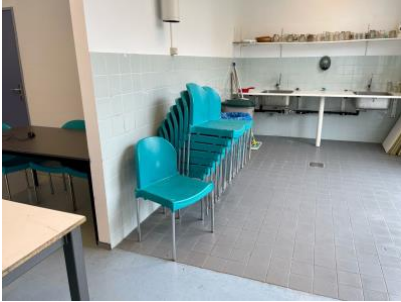
40. Er zijn onvoldoende stoelen met rug- en armleuningen.

Hierdoor hebben bezoekers die slecht ter been zijn onvoldoende steun bij het zitten en opstaan.

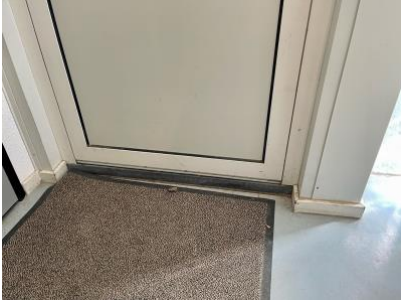
De nooduitgang bij de beeldhouwlokalen - Drempel

41. Er bevindt zich een drempel van 4cm hoog.

Hierdoor kunnen bezoekers met een scootmobiel, rolstoel of rollator de nooduitgang lastig of niet gebruiken.

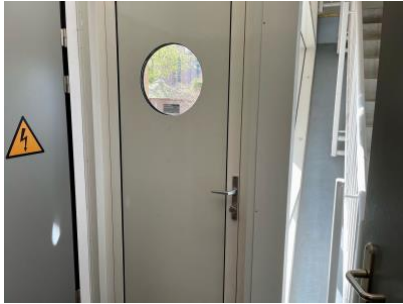
42. De nooddeur was niet te openen op het moment van toetsen.

Hierdoor konden sommige aspecten van de deur niet gecontroleerd worden.

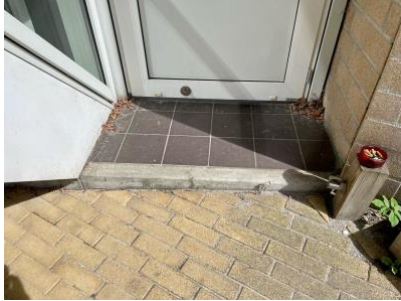
De nooduitgang bij de beeldhouwlokalen - Drempel

43. Er bevindt zich een drempel van 9cm hoog.

Hierdoor kunnen bezoekers met een scootmobiel, rolstoel of rollator de nooduitgang lastig of niet gebruiken.

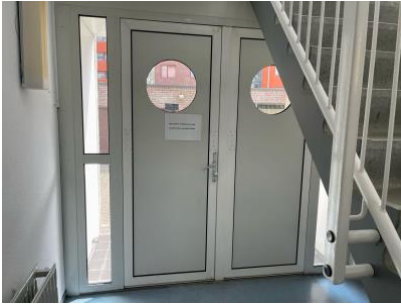
44. De nooddeur was niet te openen op het moment van toetsen.

Hierdoor konden sommige aspecten van de deur niet gecontroleerd worden.

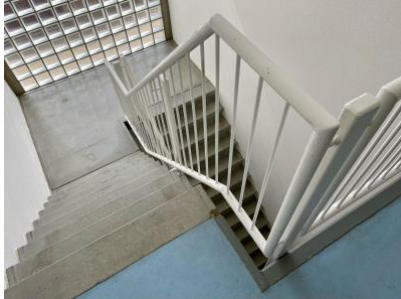
De nooduitgang bij de dansstudio's - Trap

45. Er bevindt zich een hoogteverschil van 51cm of hoger.

Hierdoor kunnen bezoekers met een scootmobiel, rolstoel of rollator de nooduitgang lastig of niet gebruiken.

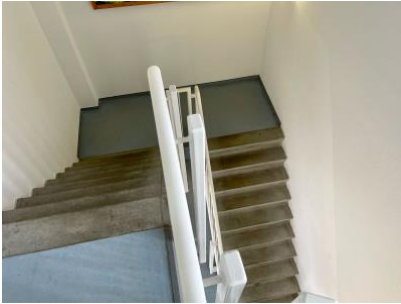
46. Er bevindt zich een hoogteverschil van 51cm of hoger.

Hierdoor kunnen bezoekers met een scootmobiel, rolstoel of rollator de nooduitgang lastig of niet gebruiken.

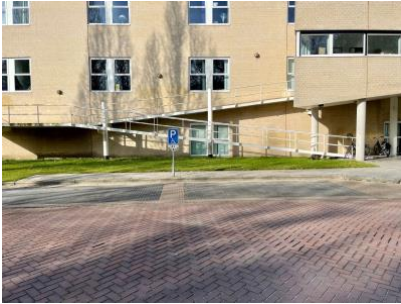
47. De gehandicaptenparkeerplaats is 550cm lang.

Hierdoor hebben bezoekers met een rolstoel niet voldoende ruimte om (veilig) in- en uit te stappen aan de achterzijde van de auto.

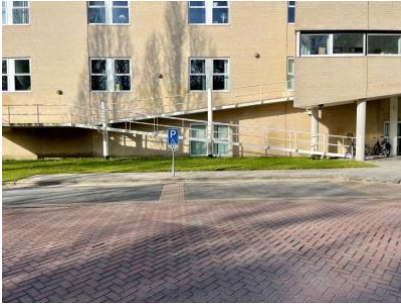
48. De gehandicaptenparkeerplaats is 330cm breed.

Hierdoor hebben bezoekers met een rolstoel of rollator niet voldoende ruimte om (veilig) in- en uit te stappen aan de zijkant van de auto.

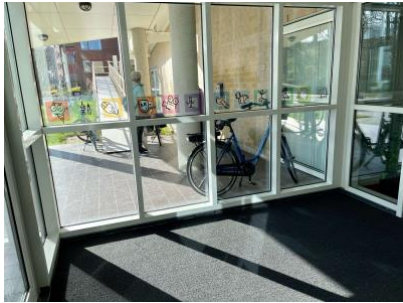
49. Er ontbreekt een paneel aan de onderkant van de glazen deur en wand, en deze bevatten geen hoog contrasterende markering of de markering bevindt zich niet op de juiste hoogte.

Hierdoor ontstaat er botsgevaar voor met name slechtziende bezoekers.

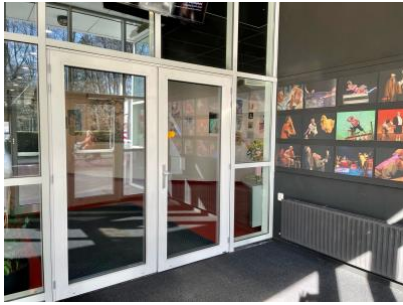
50. Er ontbreekt een paneel aan de onderkant van de glazen deur, en deze bevat geen hoog contrasterende markering of de markering bevindt zich niet op de juiste hoogte.

Hierdoor ontstaat er botsgevaar voor met name slechtziende bezoekers.

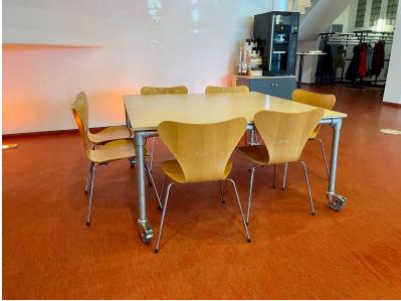
De foyer - Ruimte

51. De tafel heeft een 63cm vrij onderrijdbare hoogte.

Hierdoor kunnen bezoekers met een rolstoel niet optimaal gebruik maken van de tafel.

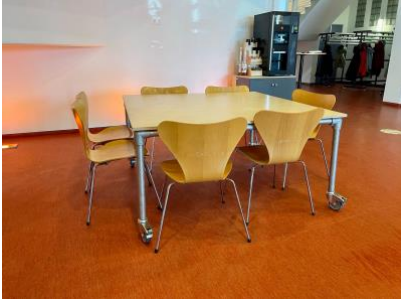
De foyer - Ruimte

52. Er zijn onvoldoende stoelen met rug- en armleuningen.

Hierdoor hebben bezoekers die slecht ter been zijn onvoldoende steun bij het zitten en opstaan.

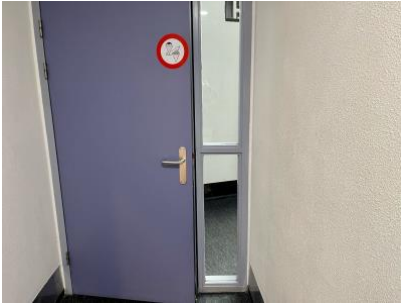
53. De vrije opstelruimte aan de trekzijde van de deur is 38cm breed.

Hierdoor is het lastig voor bezoekers met een scootmobiel, rolstoel of rollator om de deur zelfstandig te openen.

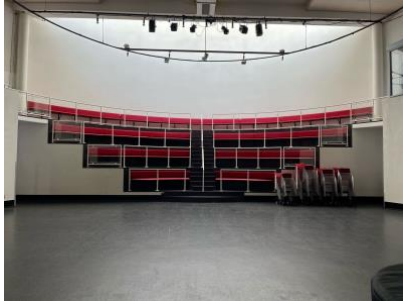
54. Er ontbreekt een ringleiding of vergelijkbare gehoorondersteuning in de theaterzaal h.p. keuning zaal.

Hierdoor kunnen bezoekers met een gehoorapparaat het versterkte geluid in de theaterzaal h.p. keuning zaal niet of niet goed horen.

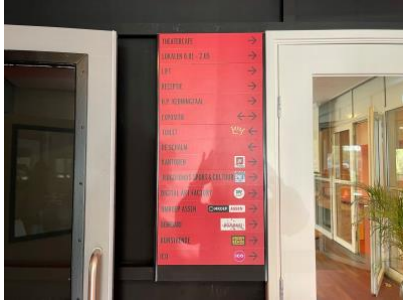
55. De bewegwijzing bevat niet zowel tekst als een pictogram.

Hierdoor is de bestemming vindbaar voor bezoekers met een visuele beperking en/of bezoekers met een (licht) verstandelijke beperking.

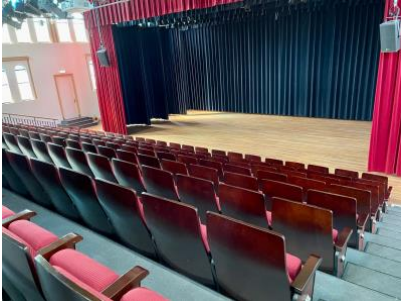
De theaterzaal de schalm - Ringleiding

56. Er ontbreekt een ringleiding of vergelijkbare gehoorondersteuning in de theaterzaal de schalm.

Hierdoor kunnen bezoekers met een gehoorapparaat het versterkte geluid in de theaterzaal de schalm niet of niet goed horen.

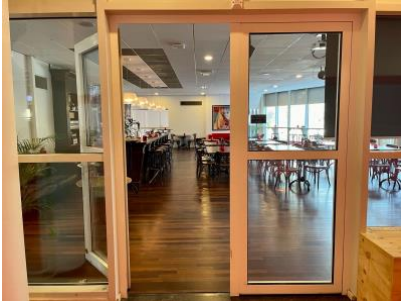
Het restaurant - Handmatige toegangsdeur

57. Er ontbreekt een paneel aan de onderkant van de glazen deur en wand links van de deur.

Hierdoor ontstaat er botsgevaar voor met name slechtziende bezoekers.

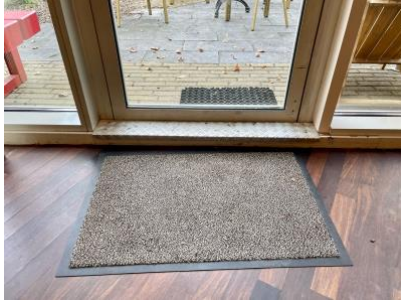
Het terras - Drempel

59. Er bevindt zich een hoogteverschil van 7cm hoog.

Hierdoor kunnen bezoekers met een scootmobiel, rolstoel of rollator de route lastig of niet overbruggen.

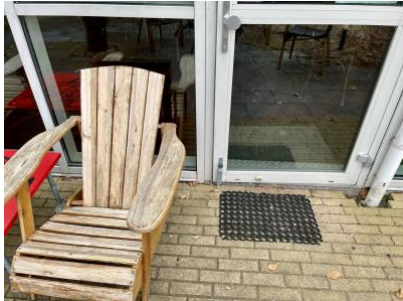
60. De vrije opstelruimte aan de trekzijde van de deur is 14cm breed.

Hierdoor is het lastig voor bezoekers met een scootmobiel, rolstoel of rollator om de deur zelfstandig te openen.

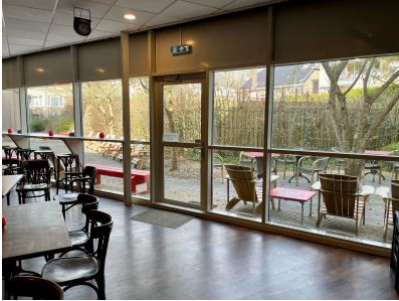
Het terras - Handmatige buitendeur

61. Er ontbreekt een paneel aan de onderkant van de glazen deur.

Hierdoor ontstaat er botsgevaar voor met name slechtziende bezoekers.

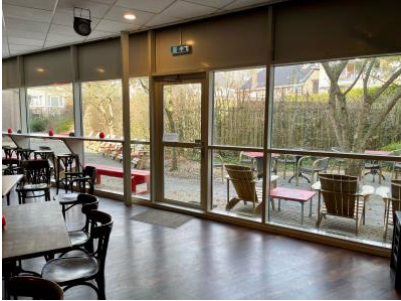
Het terras - Handmatige buitendeur

62. Er ontbreekt een paneel aan de onderkant van de glazen wand.

Hierdoor ontstaat er botsgevaar voor met name slechtziende bezoekers.

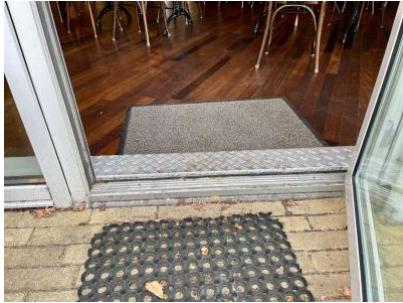
63. Er bevindt zich een hoogteverschil van 8cm hoog.

Hierdoor kunnen bezoekers met een scootmobiel, rolstoel of rollator de route lastig of niet overbruggen.

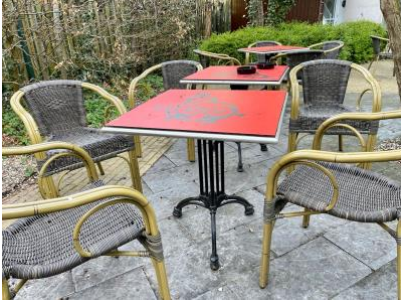
Het terras - Meest toegankelijke tafel

64. De tafel heeft een 7cm vrij inrijdbare diepte.

Hierdoor kunnen bezoekers met een rolstoel niet optimaal gebruik maken van de tafel.

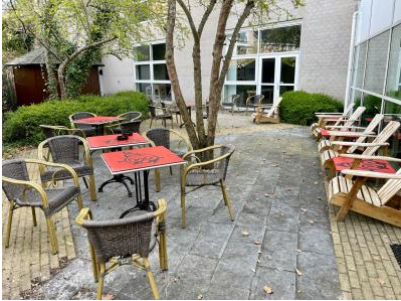
Het terras - Meest toegankelijke tafel

65. Er ontbreken stoelen zonder arMLEUNINGEN.

Hierdoor zijn de zitplaatsen niet integraal toegankelijk voor mensen met obesitas.

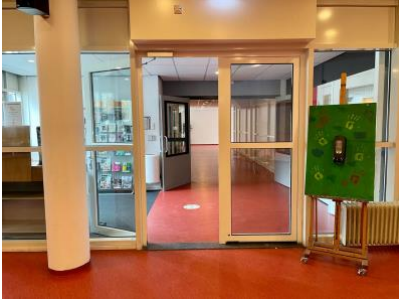
Rolstoelvriendelijk toilet - Handmatige tussendeur

66. Er ontbreekt een paneel aan de onderkant van de glazen deur.

Hierdoor ontstaat er botsgevaar voor met name slechtziende bezoekers.

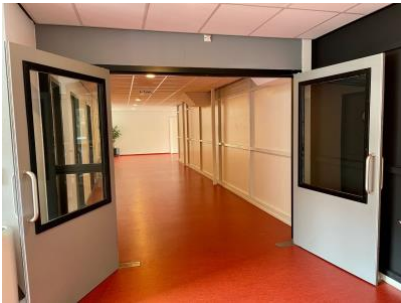
67. De glazen deur bevat geen hoog contrasterende markering of de markering zit niet op de juiste hoogte.

Hierdoor ontstaat er botsgevaar voor met name slechtziende bezoekers.

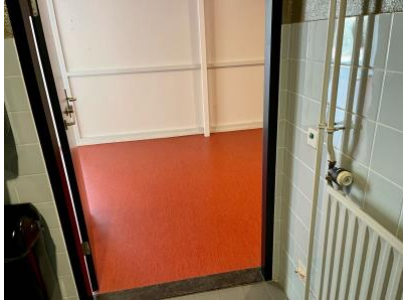
68. De vrije opstelruimte aan de duwzijde van de deur is 8cm breed.

Hierdoor is het lastig voor bezoekers met een scootmobiel, rolstoel of rollator om de deur zelfstandig te openen.

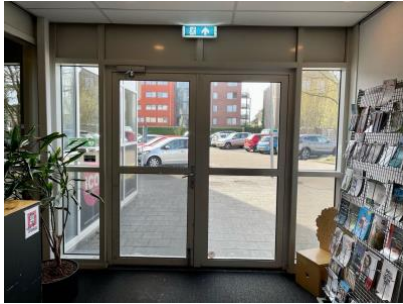
69. De deur opent met 7kg trek-/duwkracht.

Hierdoor kunnen bezoekers met een scootmobiel, rolstoel, rollator en bezoekers met beperkte arm-/handfunctie de deur niet zelfstandig openen.

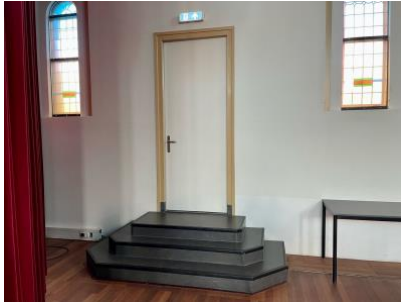
70. Er bevindt zich een hoogteverschil van 26-50cm hoog.

Hierdoor kunnen bezoekers met een scootmobiel, rolstoel of rollator de nooduitgang lastig of niet gebruiken.

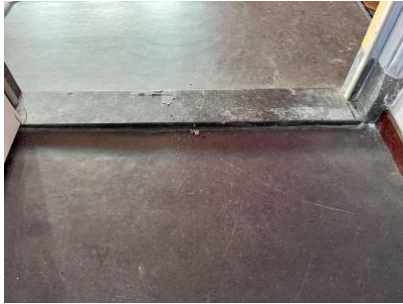
71. Er bevindt zich een drempel van 3cm hoog.

Hierdoor kunnen bezoekers met een scootmobiel, rolstoel of rollator de nooduitgang lastig of niet gebruiken.

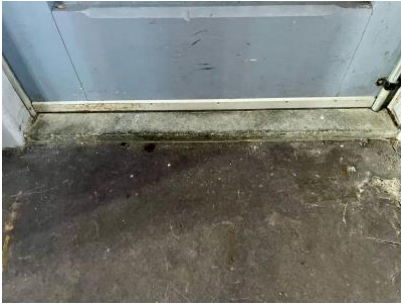
72. Er bevindt zich een drempel van 3cm hoog.

Hierdoor kunnen bezoekers met een scootmobiel, rolstoel of rollator de nooduitgang lastig of niet gebruiken.

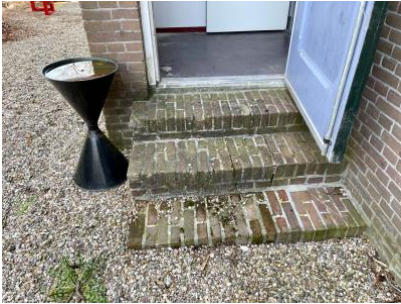
73. Er bevindt zich een hoogteverschil van 54cm hoog.

Hierdoor kunnen bezoekers met een scootmobiel, rolstoel of rollator de nooduitgang lastig of niet gebruiken.

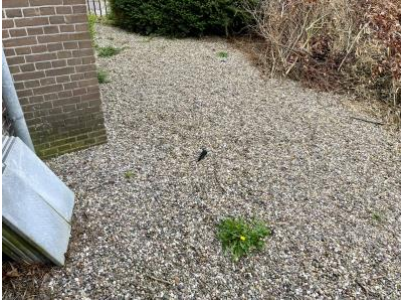
De nooduitgang rechts in de theaterzaal de schalm

74. De route vanaf de nooduitgang is niet verhard.

Hierdoor kunnen bezoekers met een scootmobiel, rolstoel of rollator en bezoekers die slecht ter been zijn de openbare weg lastig bereiken.

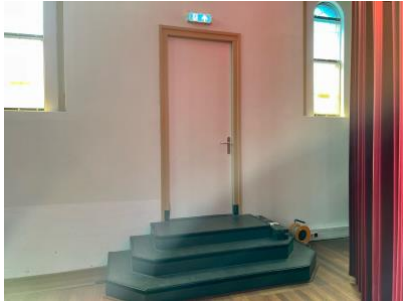
75. Er bevindt zich een hoogteverschil van 26-50cm hoog.

Hierdoor kunnen bezoekers met een scootmobiel, rolstoel of rollator de nooduitgang lastig of niet gebruiken.

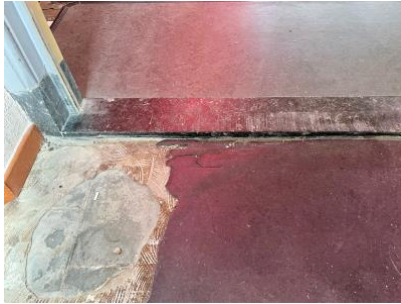
76. Er bevindt zich een drempel van 3cm hoog.

Hierdoor kunnen bezoekers met een scootmobiel, rolstoel of rollator de nooduitgang lastig of niet gebruiken.

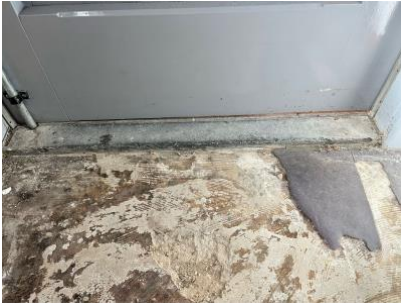
77. Er bevindt zich een drempel van 3cm hoog.

Hierdoor kunnen bezoekers met een scootmobiel, rolstoel of rollator de nooduitgang lastig of niet gebruiken.

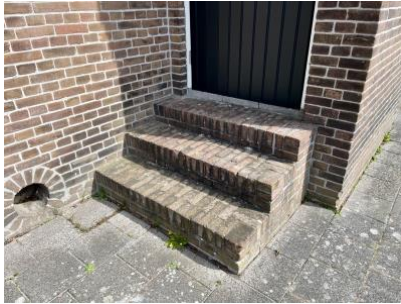
78. Er bevindt zich een hoogteverschil van 55cm hoog.

Hierdoor kunnen bezoekers met een scootmobiel, rolstoel of rollator de nooduitgang lastig of niet gebruiken.

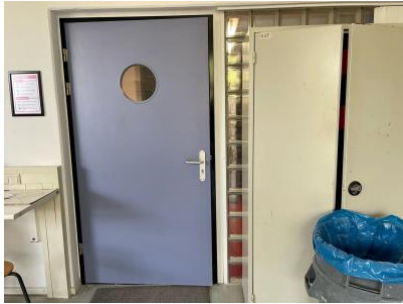
79. De vrije opstelruimte aan de trekzijde van de deur is 23cm breed.

Hierdoor is het lastig voor bezoekers met een scootmobiel, rolstoel of rollator om de deur zelfstandig te openen.

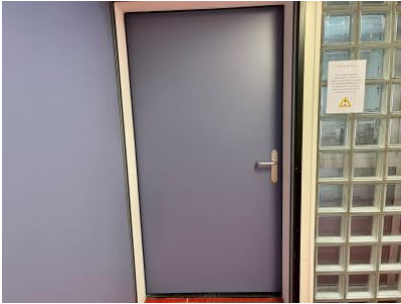
81. De vrije opstelruimte aan de duwzijde van de deur is 0cm breed.

Hierdoor is het lastig voor bezoekers met een scootmobiel, rolstoel of rollator om de deur zelfstandig te openen.

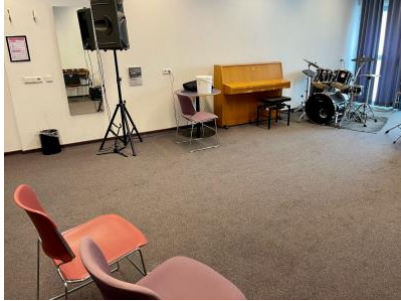
De vrijetijdszaal popstudio nr 0.03 - Ruimte

82. Er zijn onvoldoende stoelen met rug- en armleuningen.

Hierdoor hebben bezoekers die slecht ter been zijn onvoldoende steun bij het zitten en opstaan.

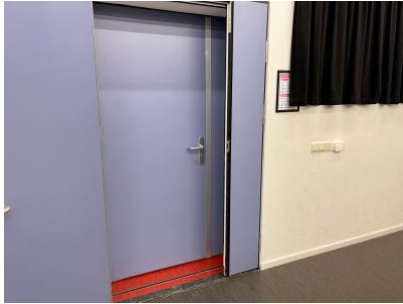
83. De vrije opstelruimte aan de duwzijde van de deur is 0cm breed.

Hierdoor is het lastig voor bezoekers met een scootmobiel, rolstoel of rollator om de deur zelfstandig te openen.

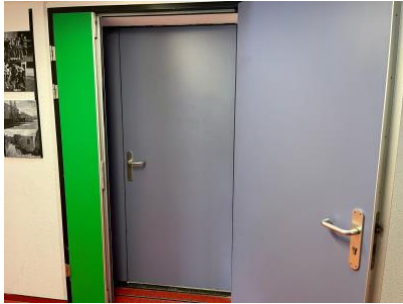
84. De vrije opstelruimte aan de duwzijde van de deur is 0cm breed.

Hierdoor is het lastig voor bezoekers met een scootmobiel, rolstoel of rollator om de deur zelfstandig te openen.

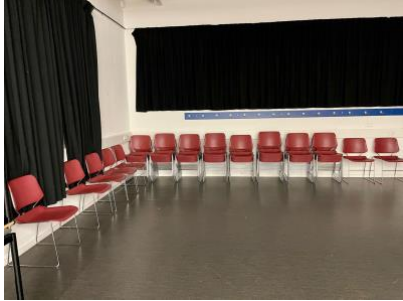
85. Er zijn onvoldoende stoelen met rug- en armleuningen.

Hierdoor hebben bezoekers die slecht ter been zijn onvoldoende steun bij het zitten en opstaan.

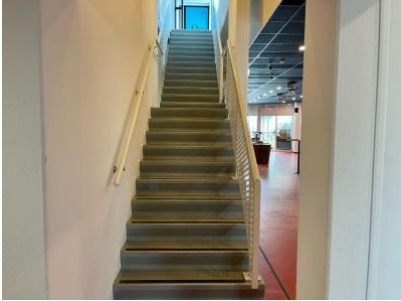
De vrijetijdszaal dansstudio 1.07 - Trap

87. Er ontbreekt hoog contrasterende markering op de traptreden.

Hierdoor is er valgevaar voor met name slechtziende bezoekers.

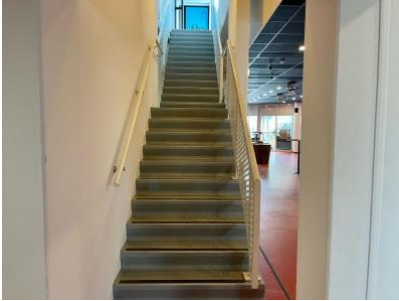
De vrijetijdszaal dansstudio 1.07 - Trap

88. De bovenzijde van de leuning bevindt zich op 104cm.

Hierdoor kunnen bezoekers die slecht ter been zijn de trap lastig of niet gebruiken.

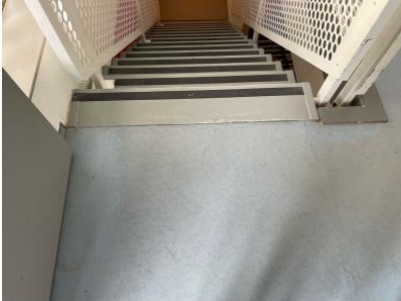
De vrijetijdszaal dansstudio 1.07 - Trap

89. De trap bevindt zich in de directe verplaatsingslijn en er ontbreekt een tactiele indicator.

Hierdoor is er valgevaar voor met name bezoekers met een visuele beperking.

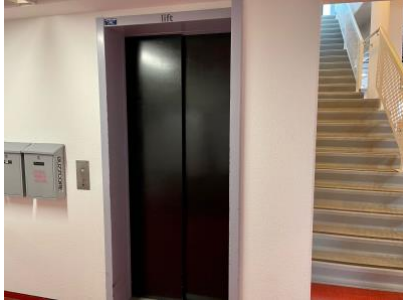
90. Er ontbreekt een gesproken verdiepingsmelder in de lift.

Hierdoor kunnen bezoekers met een visuele beperking niet zelfstandig gebruik maken van de lift.

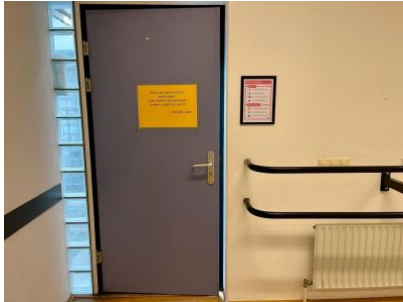
Hierdoor is het lastig voor bezoekers met een scootmobiel, rolstoel of rollator om de deur zelfstandig te openen.

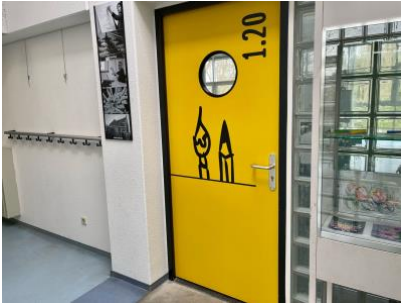
Hierdoor is het lastig voor bezoekers met een scootmobiel, rolstoel of rollator om de deur zelfstandig te openen.

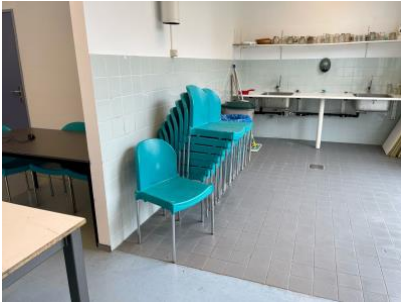
Hierdoor hebben bezoekers die slecht ter been zijn onvoldoende steun bij het zitten en opstaan.

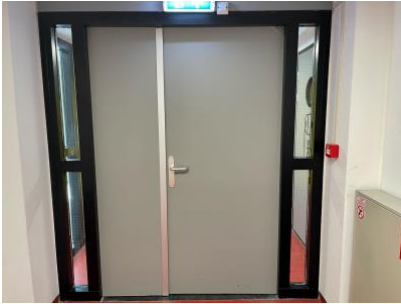
Hierdoor kunnen bezoekers met een scootmobiel, rolstoel, rollator en bezoekers met beperkte arm-/handfunctie de deur niet zelfstandig openen.

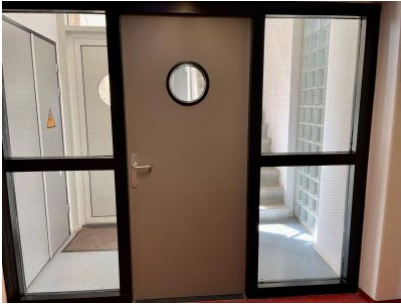
Hierdoor kunnen bezoekers met een scootmobiel, rolstoel, rollator en bezoekers met beperkte arm-/handfunctie de deur niet zelfstandig openen.

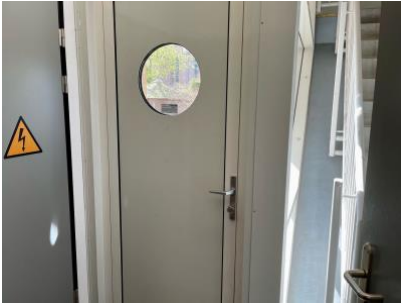
Hierdoor konden sommige aspecten van de deur niet gecontroleerd worden.

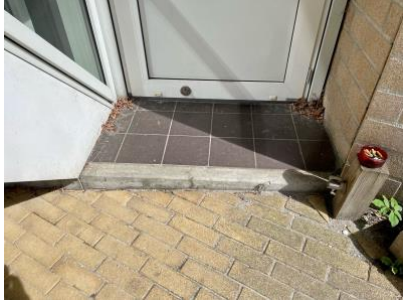
Hierdoor kunnen bezoekers met een scootmobiel, rolstoel of rollator de nooduitgang lastig of niet gebruiken.

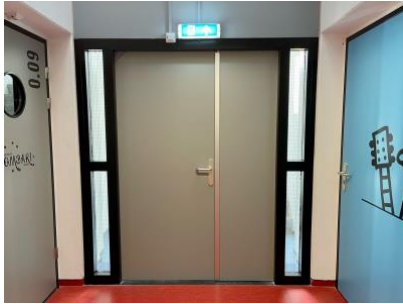
Hierdoor kunnen bezoekers met een scootmobiel, rolstoel, rollator en bezoekers met beperkte arm-/handfunctie de deur niet zelfstandig openen.

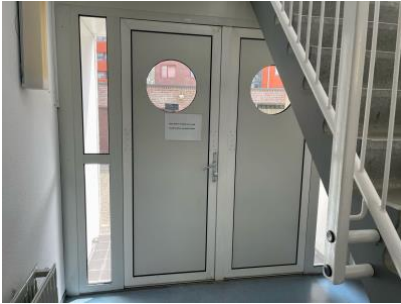
Hierdoor konden sommige aspecten van de deur niet gecontroleerd worden.

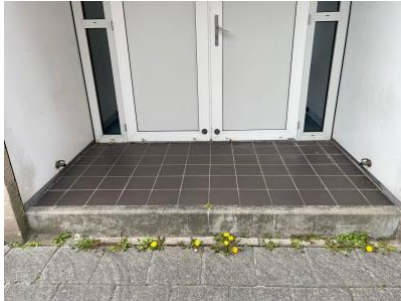
De nooduitgang bij de popstudio's - Drempel

102. Er bevindt zich een drempel van 18cm hoog.

Hierdoor kunnen bezoekers met een scootmobiel, rolstoel of rollator de nooduitgang lastig of niet gebruiken.

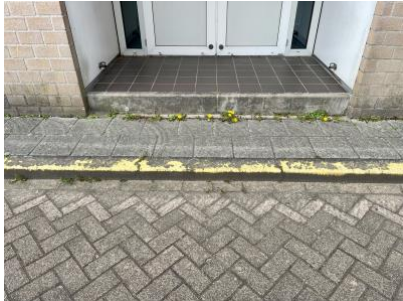
Hierdoor kunnen bezoekers met een scootmobiel, rolstoel of rollator de nooduitgang lastig of niet gebruiken.

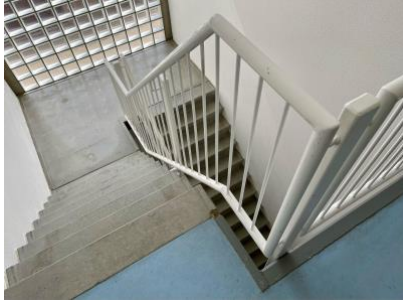
Hierdoor kunnen bezoekers met een scootmobiel, rolstoel of rollator de nooduitgang lastig of niet gebruiken.

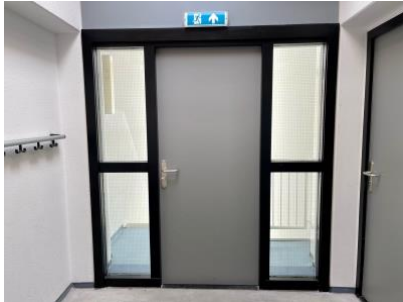
Hierdoor kunnen bezoekers met een scootmobiel, rolstoel, rollator en bezoekers met beperkte arm-/handfunctie de deur niet zelfstandig openen.

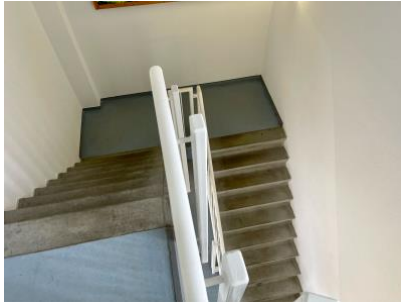
Hierdoor kunnen bezoekers met een scootmobiel, rolstoel of rollator de nooduitgang lastig of niet gebruiken.

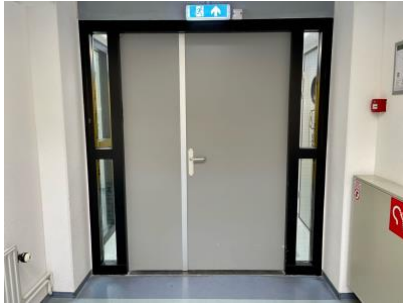
Hierdoor kunnen bezoekers met een scootmobiel, rolstoel, rollator en bezoekers met beperkte arm-/handfunctie de deur niet zelfstandig openen.

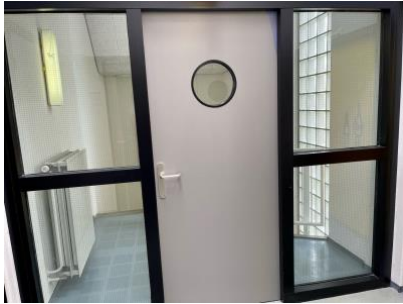
Hierdoor kunnen bezoekers met een scootmobiel, rolstoel, rollator en bezoekers met beperkte arm-/handfunctie de deur niet zelfstandig openen.
